**Asunto: Informe Semanal de Chiquita Canyon, LLC sobre la Documentación  
y el Seguimiento de Problemas con las Cubiertas y Resumen Mensual**

# 4050 - Seguimiento de Fisuras y Grietas por Tensión en la Zona de Reacción de Chiquita

3 de junio de 2024 / Tom Roe

**RESUMEN DEL MONITOREO DE FISURAS Y GRIETAS POR TENSION EN EL VERTEDERO  
DE CHIQUITA CANYON DE MAYO DE 2024  
CASTAIC, CALIFORNIA**

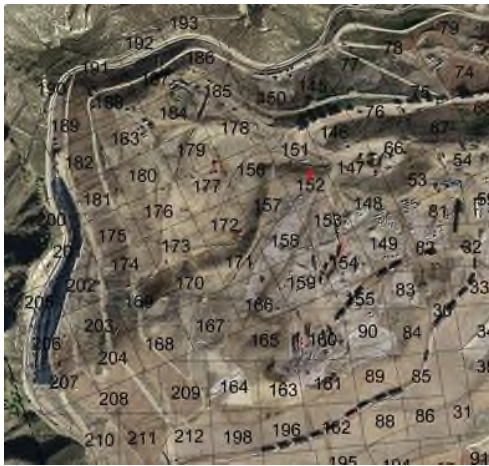
152

Sí

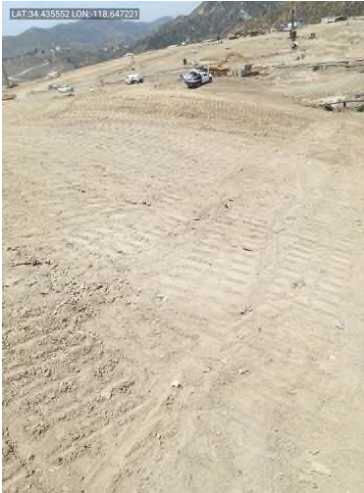
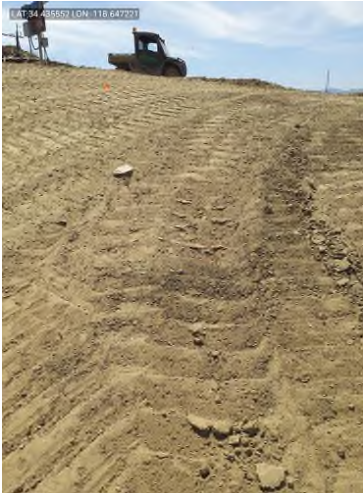
| ¿La Fisura o Grita se reparó? Si se reparó, agregue una fotografía y la descripción de las reparaciones realizadas | Sí |

Las grietas se reconocieron recorriendo el lugar.

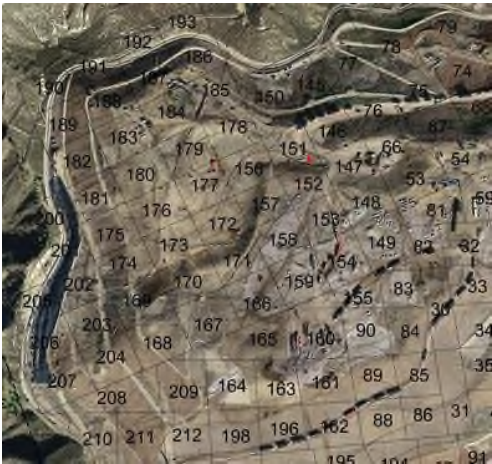
151

Sí

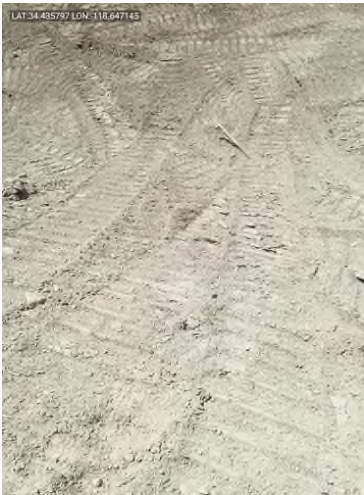
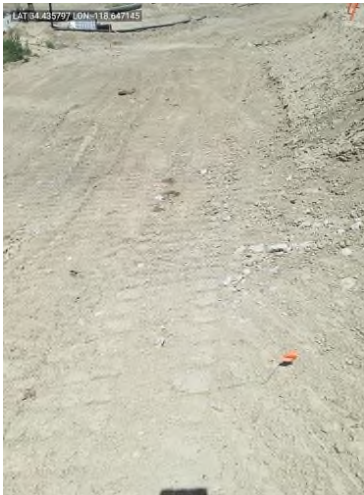
| <b>Longitud de la grieta (en pies) o zona que contiene múltiples grietas (pies x pies)</b> | | 25 pies x 25 pies |
| <b>¿La Fisura o Grita se reparó? Si se reparó, agregue una fotografía y la descripción de las reparaciones realizadas</b> | Sí | |

Las grietas se reconocieron recorriendo el lugar.

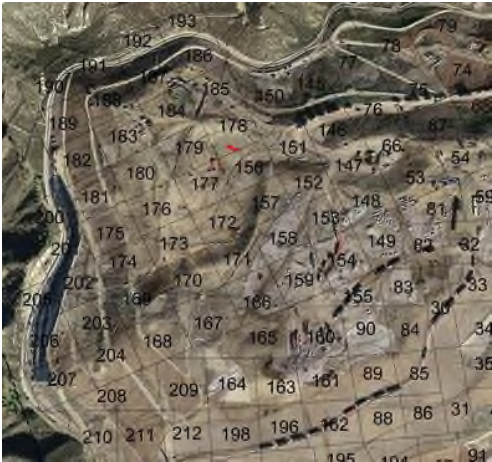
178

Sí

**Longitud de la grieta (en pies) o zona que contiene múltiples grietas (pies x pies)** 10 pies

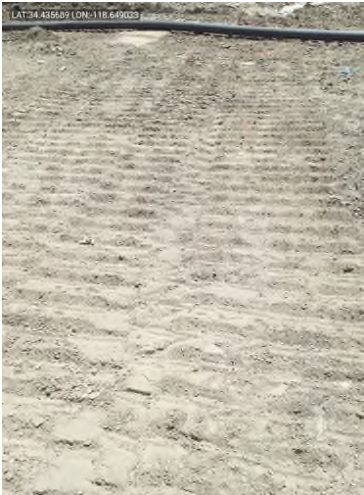
Foto 16

**¿La Fisura o Grita se reparó? Si se reparó, agregue una fotografía y la descripción de las reparaciones realizadas** Sí

**Descripción de las reparaciones** Las grietas se reconocieron recorriendo el lugar.

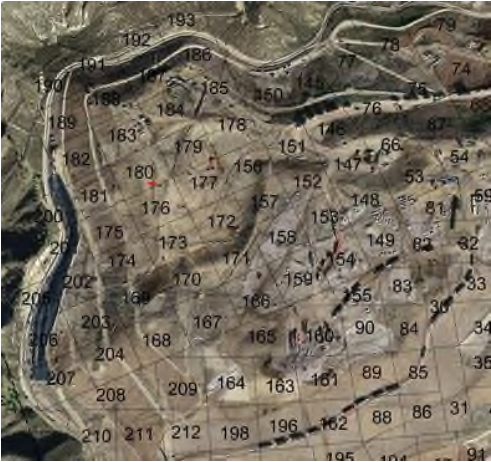
180

Sí

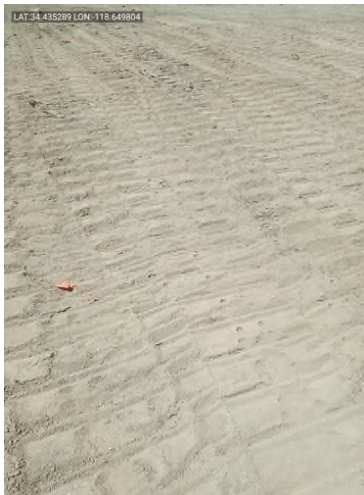
Foto 18

Sí

Las grietas se reconocieron recorriendo el lugar.

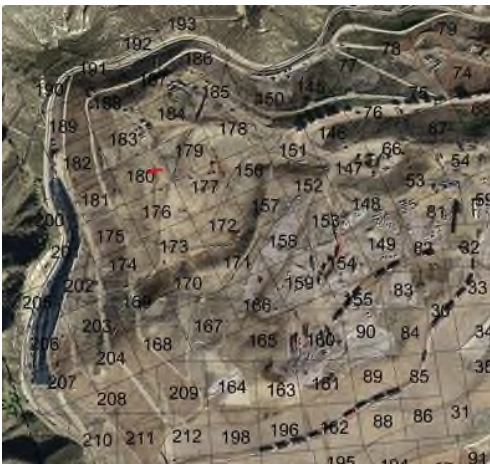
180

Sí

**Longitud de la grieta (en pies) o zona que contiene múltiples grietas (pies x pies)** 60 pies

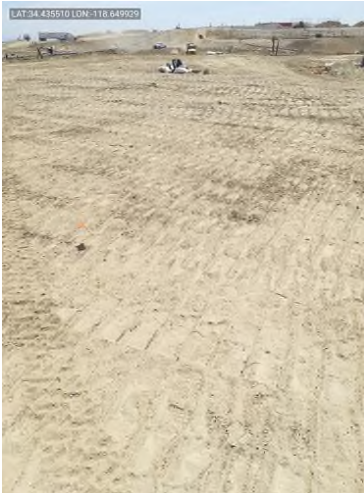
Foto 22

| <b>¿La Fisura o Grita se reparó? Si se reparó, agregue una fotografía y la descripción de las reparaciones realizadas</b> | Sí |

| Descripción de las reparaciones | | Las grietas se reconocieron recorriendo el lugar. |

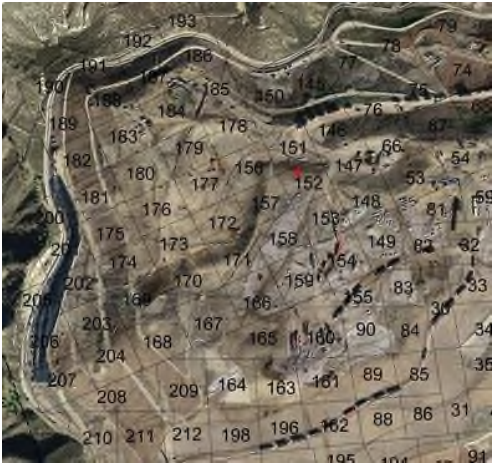
Ubicación en la Cuadrícula 152

¿Se Encontraron Fisuras o Grietas por Tensión? Sí

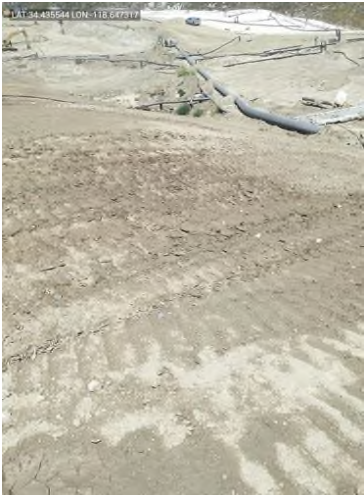
Foto 4

Sí

Las grietas se reconocieron recorriendo el lugar.

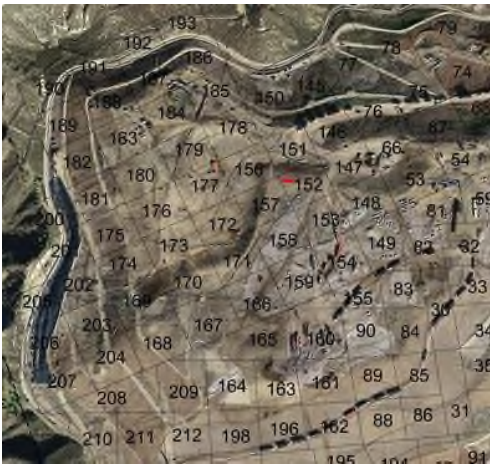
152

Sí

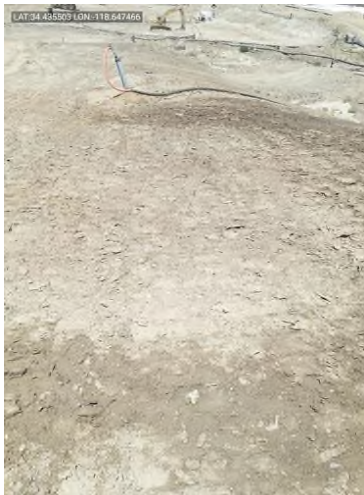
Foto 9

| ¿La Fisura o Grita se reparó? Si se reparó, agregue una fotografía y la descripción de las reparaciones realizadas | Sí |

Las grietas se reconocieron recorriendo el lugar.

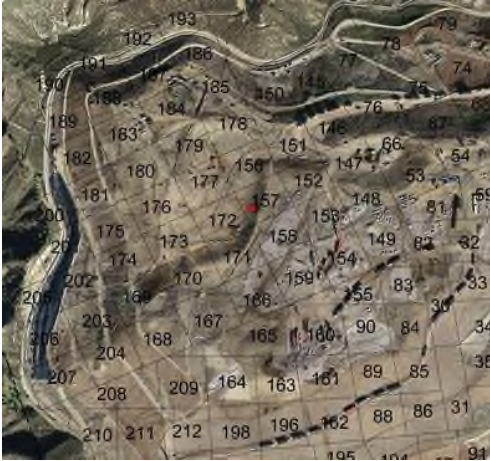
157

Sí

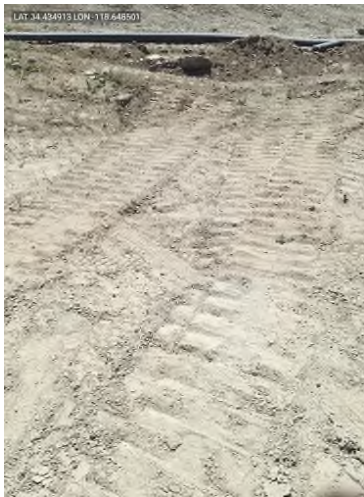
Foto 12

Sí

Las grietas se reconocieron recorriendo el lugar.

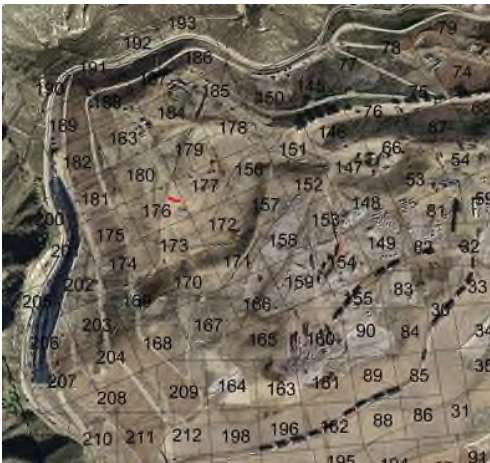
176

Sí

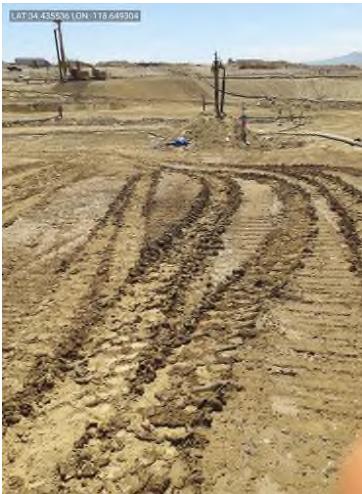
| ¿La Fisura o Grita se reparó? Si se reparó, agregue una fotografía y la descripción de las reparaciones realizadas | Sí |

| Descripción de las reparaciones | Las grietas se reconocieron recorriendo el lugar. |

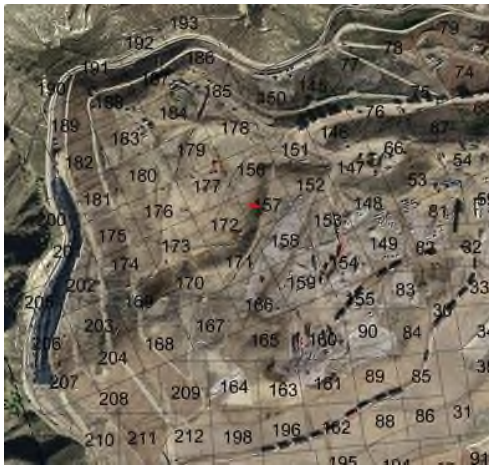
157

Sí

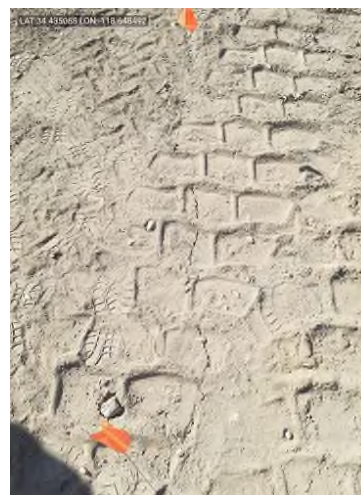
Foto 2

Longitud de la grieta (en pies) o zona que contiene múltiples grietas (pies x pies)

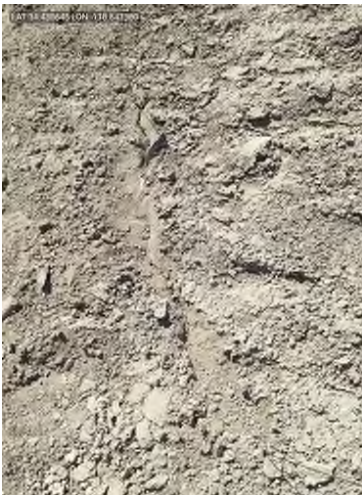
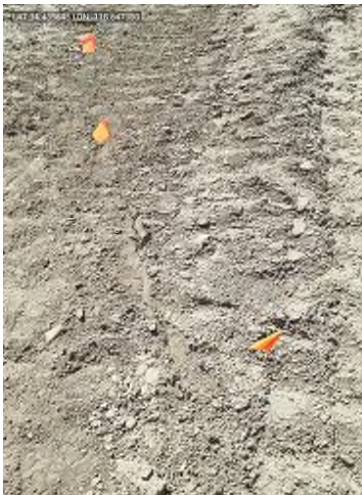
Ubicación en la Cuadrícula 152

Longitud de la grieta (en pies) o zona que contiene múltiples grietas (pies x pies) 4 pies

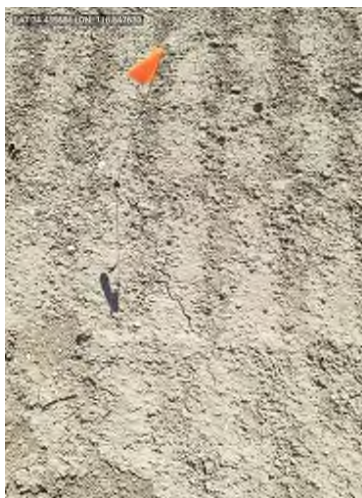
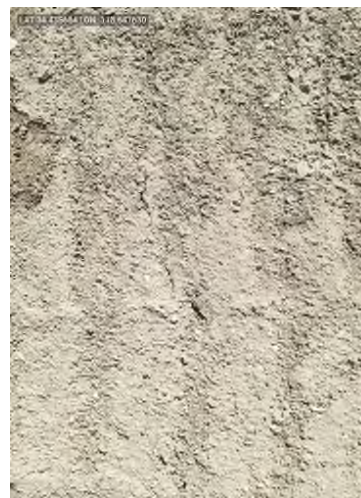
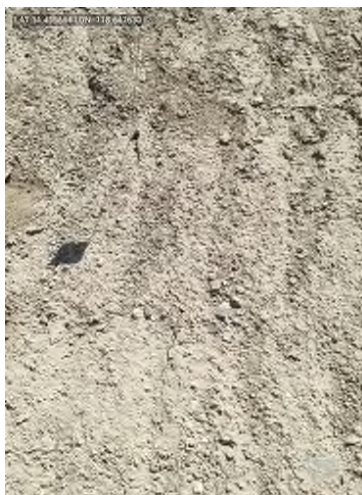
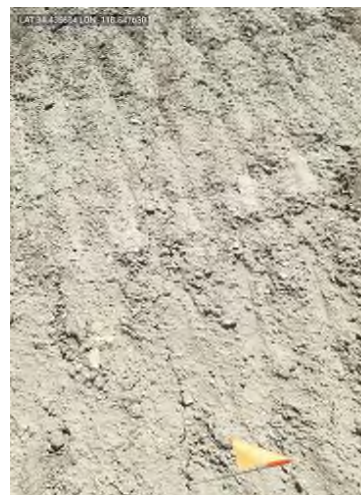
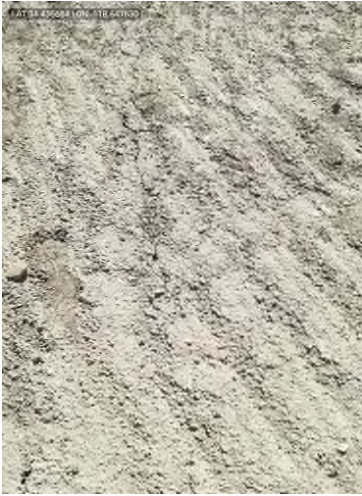
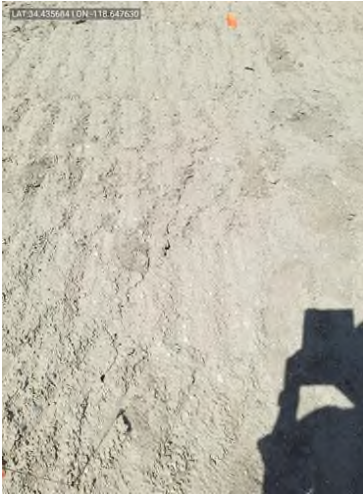
152

**Longitud de la grieta (en pies) o zona que contiene múltiples grietas (pies x pies)**

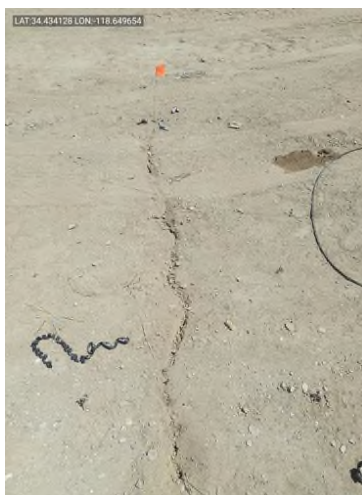
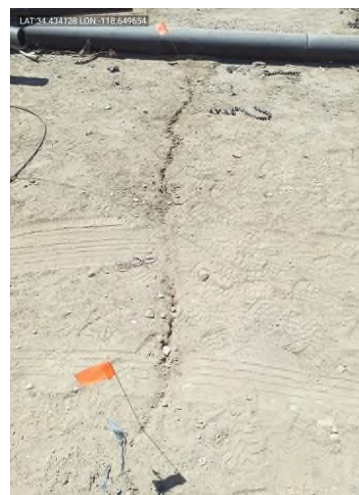
170

Longitud de la grieta (en pies) o zona que contiene múltiples grietas (pies x pies)

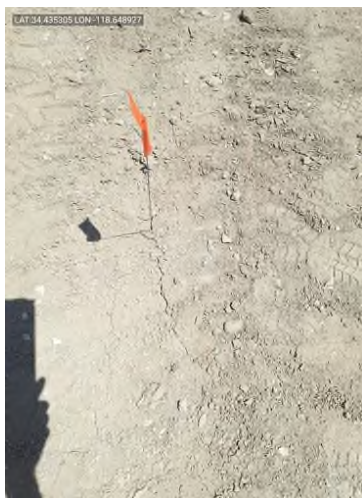
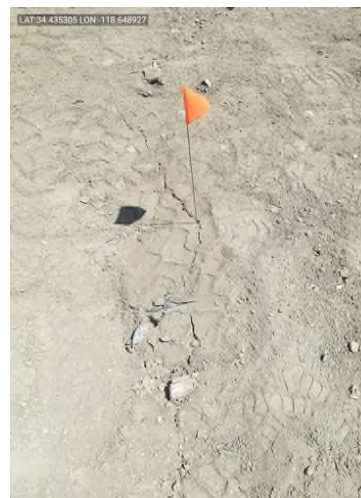
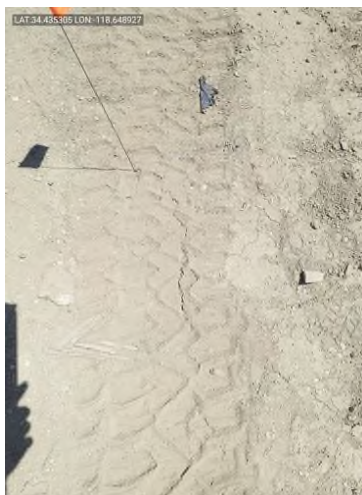
172

Longitud de la grieta (en pies) o zona que contiene múltiples grietas (pies x

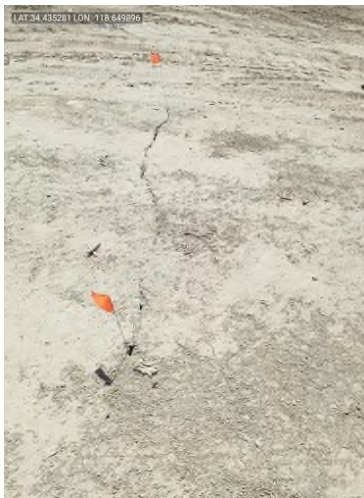
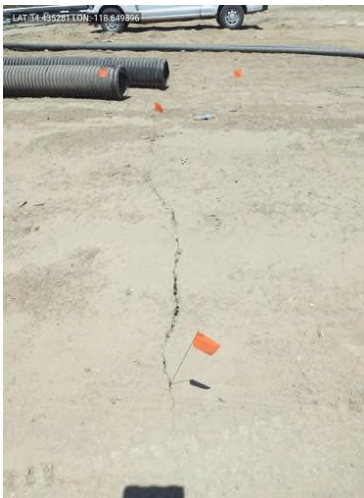
176

Longitud de la grieta (en pies) o zona que contiene múltiples grietas (pies x pies)

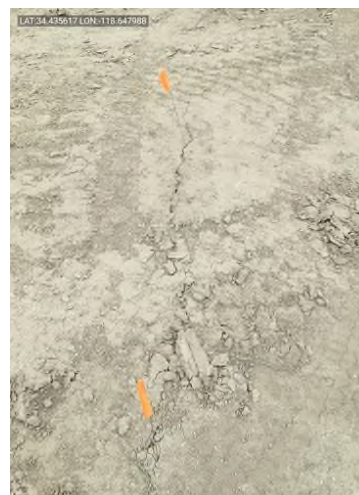
Foto 2

**Longitud de la grieta (en pies) o zona que contiene múltiples grietas (pies x pies)** 10 pies
