**Ref.: Informe Semanal de Chiquita Canyon, LLC sobre la Documentación y el Seguimiento de Problemas con las Cubiertas**

# 4050 - Seguimiento de Fisuras y Grietas por Tensión en la Zona de Reacción de Chiquita

# 4050 - Inspección de Cubiertas Geosintéticas

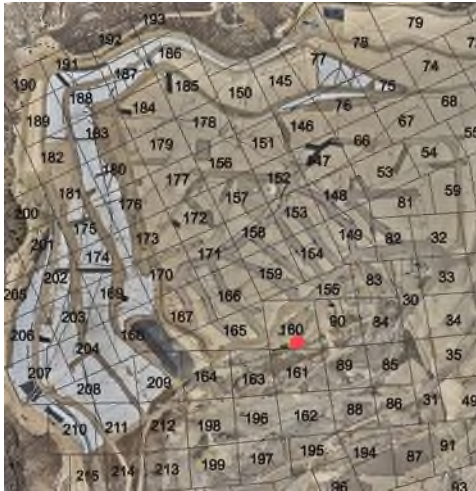
160

Sí

Ninguna grieta individual mayor a 50 pies.

| Descripción de las reparaciones | | Las grietas se reconocieron recorriendo el lugar. |

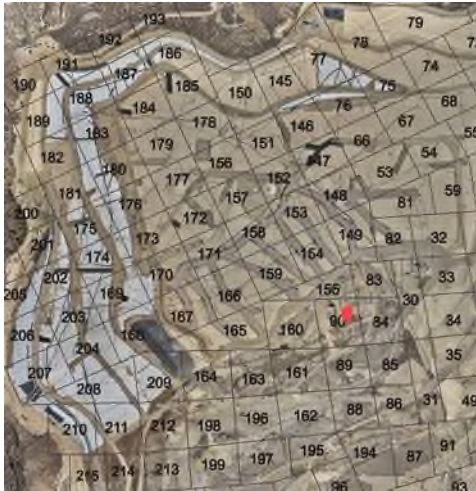
90

Sí

Ninguna grieta individual mayor a 50 pies.

| Descripción de las reparaciones | | Las grietas se reconocieron recorriendo el lugar. |

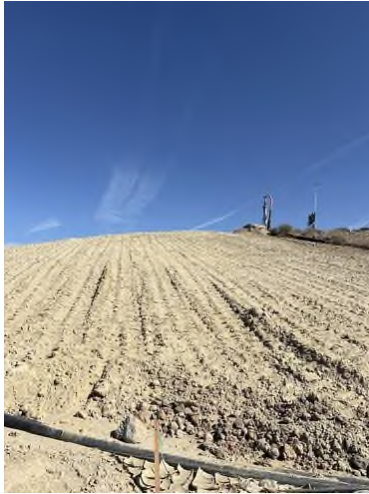
Cuadrícula 164

Inestabilidad

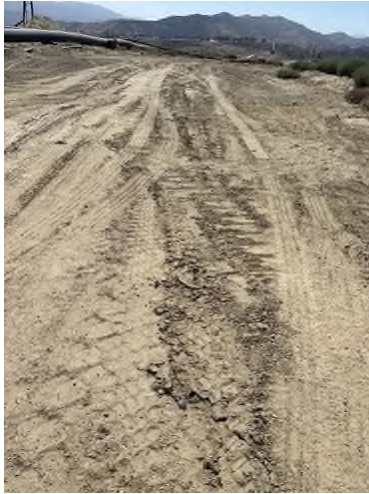
Cuadrícula 163

Inestabilidad

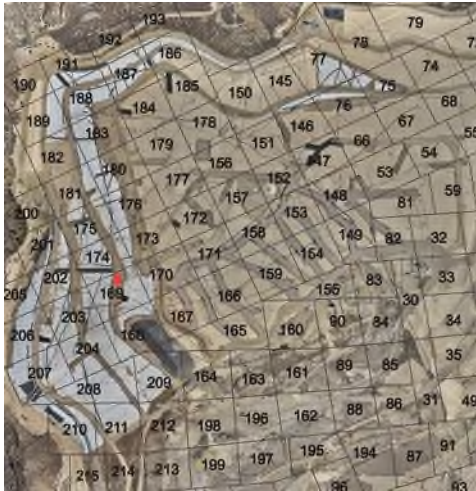
169

Sí

| <b>Longitud de la grieta (en pies) o zona que contiene múltiples grietas (pies x pies)</b> | 40 pies x 15 pies |

| <b>Descripción de las reparaciones</b> | Las grietas se reconocieron recorriendo el lugar. |

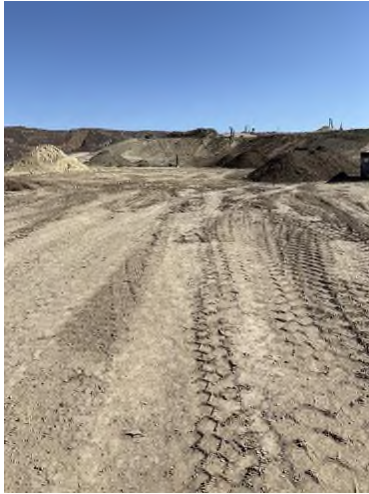
Cuadrícula 212

Inestabilidad
